## Kapitalisatie 2006

Demostraat 2 t/m 24  
1234 AB Demostad

## Jaarplan 2006

## Bevindingen

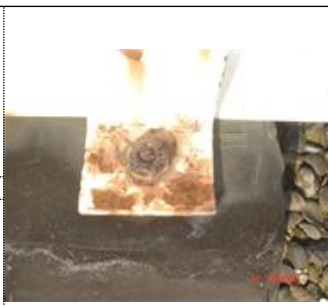
Activiteit:	2006	Hvh	Totaal	
Herstellen		1,00 pst	€ 333	
<p>De hijsbalk vertoont op diverse plaatsen roestvorming. Door het roest ontstaat er schade aan de bevestiging van de hijsbalk en bitumineuze dakbedekking. Onderhoud en schilderwerk aan de hijsbalk uitvoeren noodzakelijk.</p>

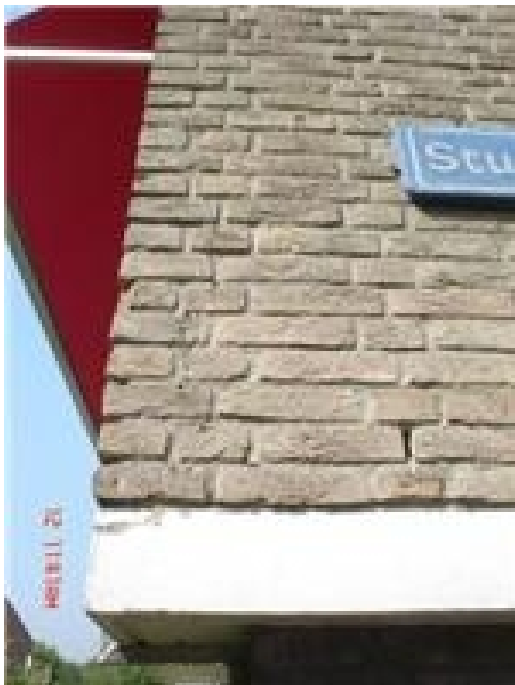
### Gevelconstructie metselwerk

#### Krimpscheuren

In de voor en in de zijgevel is scheurvorming in het metselwerk aanwezig. De scheurvorming lijkt niet actief en heeft geen constructieve betekenis.

Activiteit:	2006	Hvh	Totaal	
Geen actie		0,00 m1	€ 0	
<p>In de voor en in de zijgevel is scheurvorming in het metselwerk aanwezig. De scheurvorming lijkt niet actief en heeft geen constructieve betekenis.</p>				
<p><b>Gevelafwerking voegwerk platvol</b></p> <p>T.h.v. aansluiting met maaiveld.                      Slechte aansluiting lint-en stootvoegen                      Urgentie: 2    Op middellange termijn (2 jaar)</p>

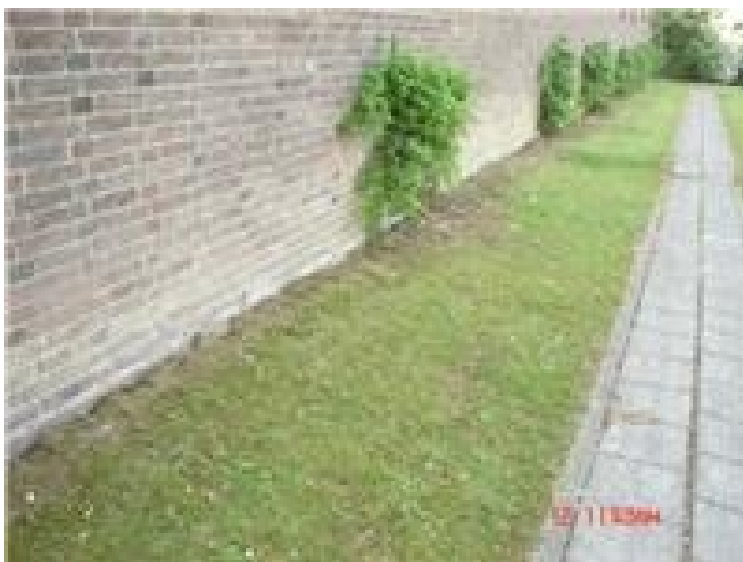
### Gevelafwerking voegwerk platvol

T.h.v. aansluiting met maaiveld.

#### Slechte aansluiting lint-en stootvoegen

T.h.v. het maaiveld zijn er gebreken aan het voegwerk aanwezig. Op korte termijn herstel aanbevolen om vervolgschade aan metselwerk te voorkomen.

Activiteit:	2006	Hvh	Totaal	
Herstellen		12,00 m2	€ 1.010	
<p>T.h.v. het maaiveld zijn er gebreken aan het voegwerk aanwezig. Op korte termijn herstel aanbevolen om vervolgschade aan metselwerk te voorkomen.</p>				
<p><b>Hijsbalk staal</b></p> <p>Dak                      Roestvorming op bevestiging.                      Urgentie: 1    Op korte termijn (1 jaar)</p>

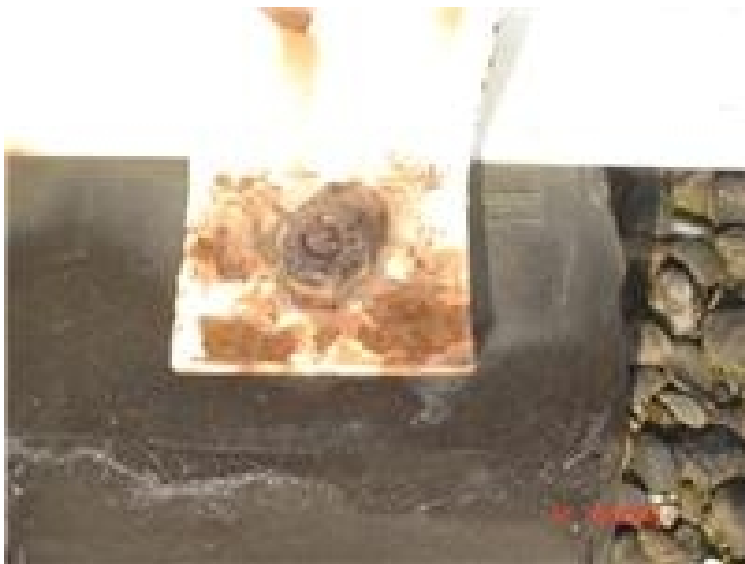
### Hijsbalk staal

Dak

Roestvorming op bevestiging.

De hijsbalk vertoont op diverse plaatsen roestvorming. Door het roest ontstaat er schade aan de bevestiging van de hijsbalk en bitumineuze dakbedekking. Onderhoud en schilderwerk aan de hijsbalk uitvoeren noodzakelijk.

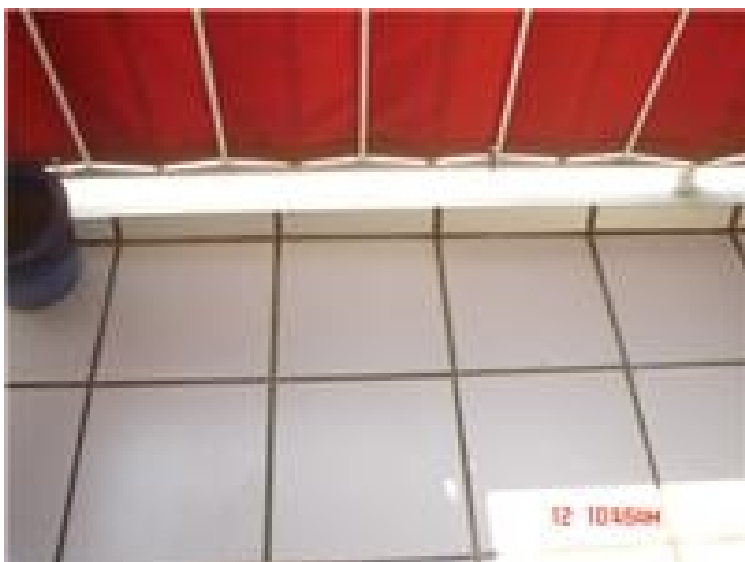
### Balkon/galerij afwerking

Balkons aan de voor en achterzijde.

Vloerafwerkingen.

De balkons aan de voor en achterzijde zijn voorzien van diverse afwerkingen. Op verschillende plaatsen verkeert de vloerafwerking (voegwerk van plavuizen) in matige conditie. Aandachtspunt voor een volgende inspectie. Op langere termijn rekening houden met groot onderhoud.

De balkons aan de voor en achterzijde zijn voorzien van diverse afwerkingen. Op verschillende plaatsen verkeert de vloerafwerking (voegwerk van plavuizen) in matige conditie. Aandachtspunt voor een volgende inspectie. Op langere termijn rekening houden met groot onderhoud.

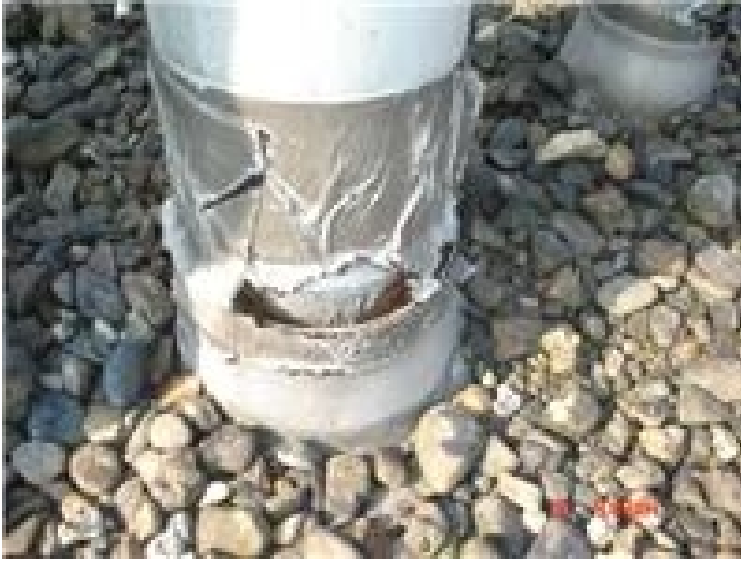
### Vent.dakdoorvoer metaal

Dak

Ondeugdelijke bevestiging op plakplaat.

De aansluitingen van de ventilatiekanalen op de plakplaten verkeren in onvoldoende conditie. Bij huidige omstandigheden is er een verhoogd risico op inwateren. Per direct alle aansluitingen nazien en herstellen met batuband.

De aansluitingen van de ventilatiekanalen op de plakplaten verkeren in onvoldoende conditie. Bij huidige omstandigheden is er een verhoogd risico op inwateren. Per direct alle aansluitingen nazien en herstellen met batuband.

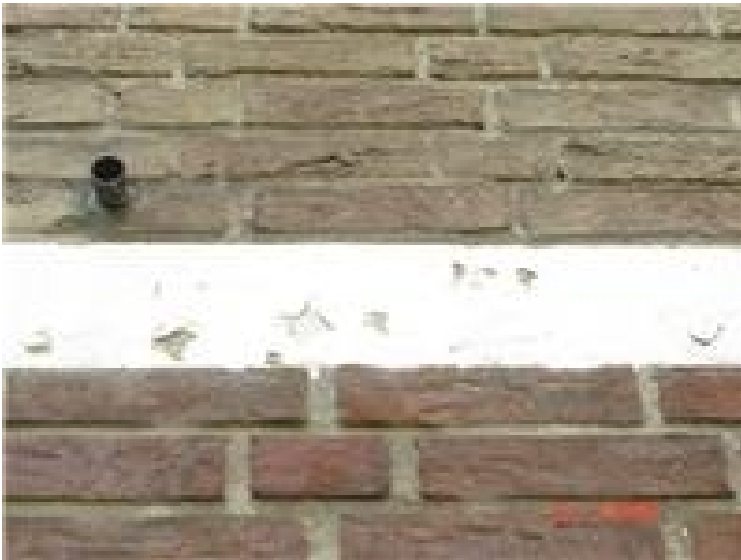
### Buiten schilderwerk betonlateien

Voor en achtergevel.

Afschilvering/afbladdering

Aan de voor en achterzijde is schade aan de betonlateien ontstaan zoals afschilvering en ondeugdelijk schilderwerk. Per direct dient er herstel aan de betonnen delen te worden uitgevoerd.

Aan de voor en achterzijde is schade aan de betonlateien ontstaan zoals afschilvering en ondeugdelijk schilderwerk. Per direct dient er herstel aan de betonnen delen te worden uitgevoerd.

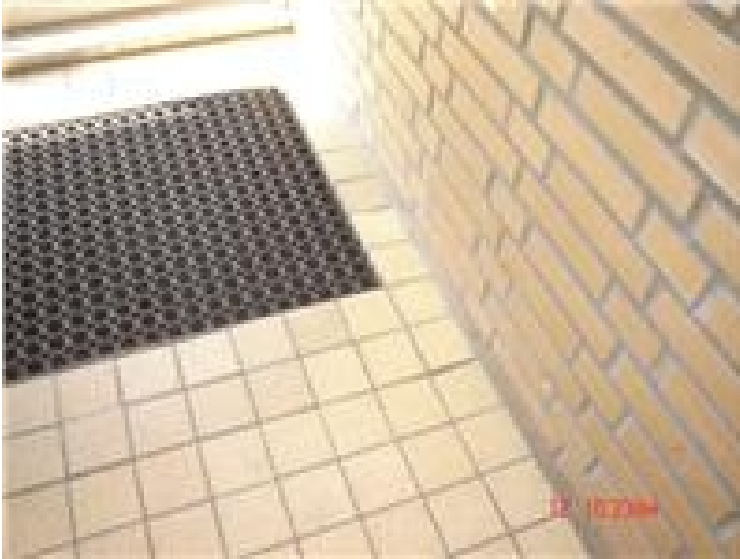
### Vloertegels geglaazuurd

In de portieken

Loszittende delen

Op verschillende plaatsen in de portieken klinkt het tegelwerk op de vloeren hol / los. Op termijn deze gebreken aan de vloer herstellen.

Op verschillende plaatsen in de portieken klinkt het tegelwerk op de vloeren hol / los. Op termijn deze gebreken aan de vloer herstellen.
